# Gutachten

Bauphysikalische Bewertung des Gebäudezustands

**PROJEKT:** Bestandsbewertung  
des Rathauses Guntramsdorf  
Rathausplatz 1  
2353 Guntramsdorf

**AUSFERTIGUNG:** 2012-04-16

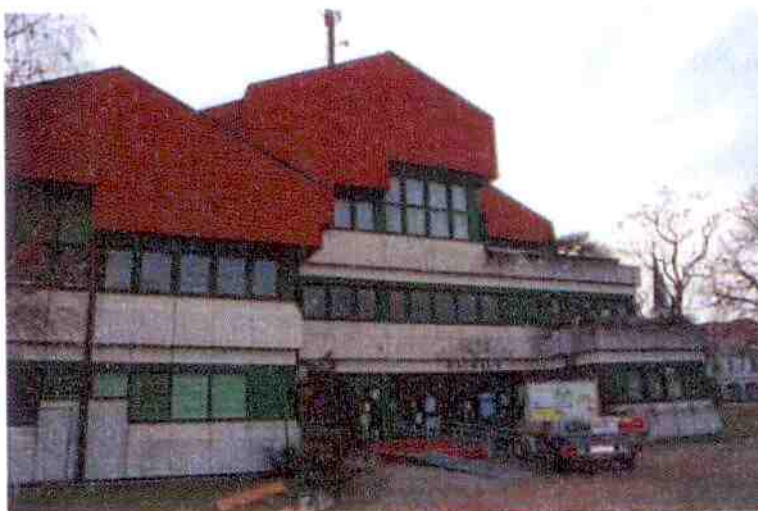
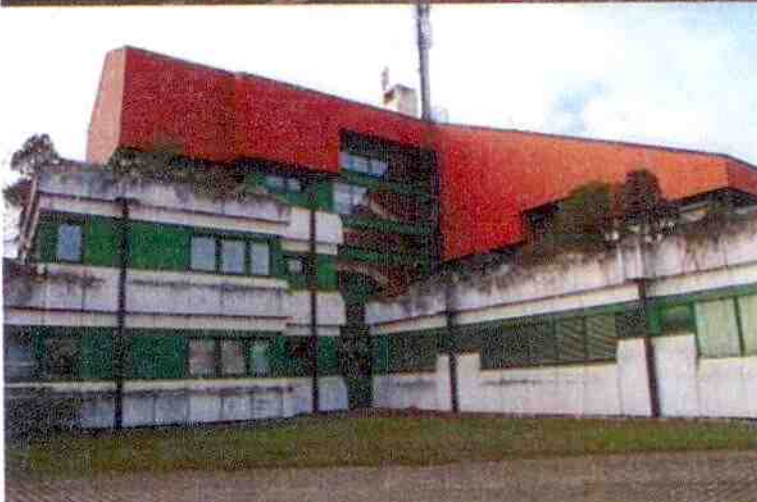
Bilder 1 und 2:

Fassaden mit starken Sichtbeton-Akzenten  
Deutlich erkennbare Spuren der Witterungsbeanspruchungen an vorgehängten Fassaden-Fertigteilen  
Fallrohre der Entwässerungseinrichtungen sind in die Architektur mit einbezogen

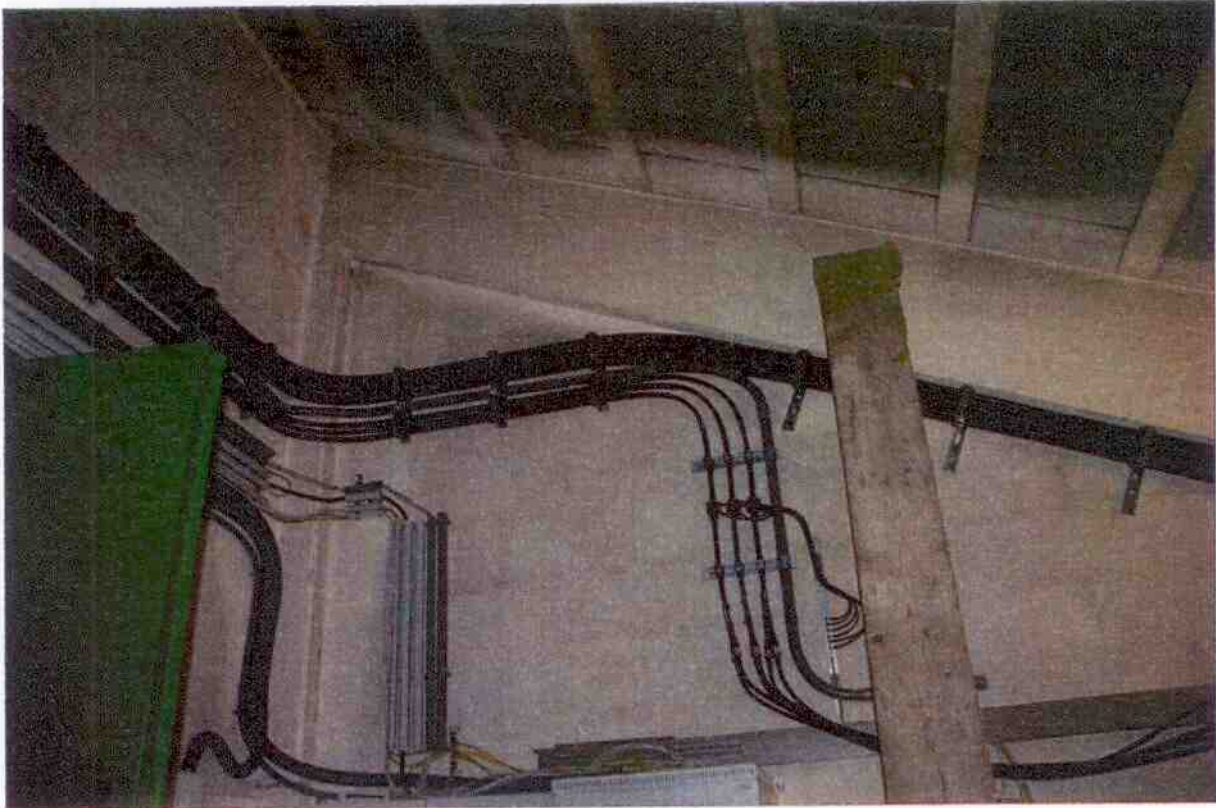
Bild 4:

Haustechnikzentrale im Galerie-Geschoß

Tragkonstruktion mit Stahlbeton-Bindern ist deutlich erkennbar. Dachdecke aus Beton-Fertigteildecke mit Trägern samt einhängten Füllkörpern und ebener Untersicht (vermutlich: „Ebenseer“). Wand-Ausmauerung zwischen Stahlbeton-Fertigteilen aus Beton-Hochlochsteinen (vermutlich: „Ebenseer“).

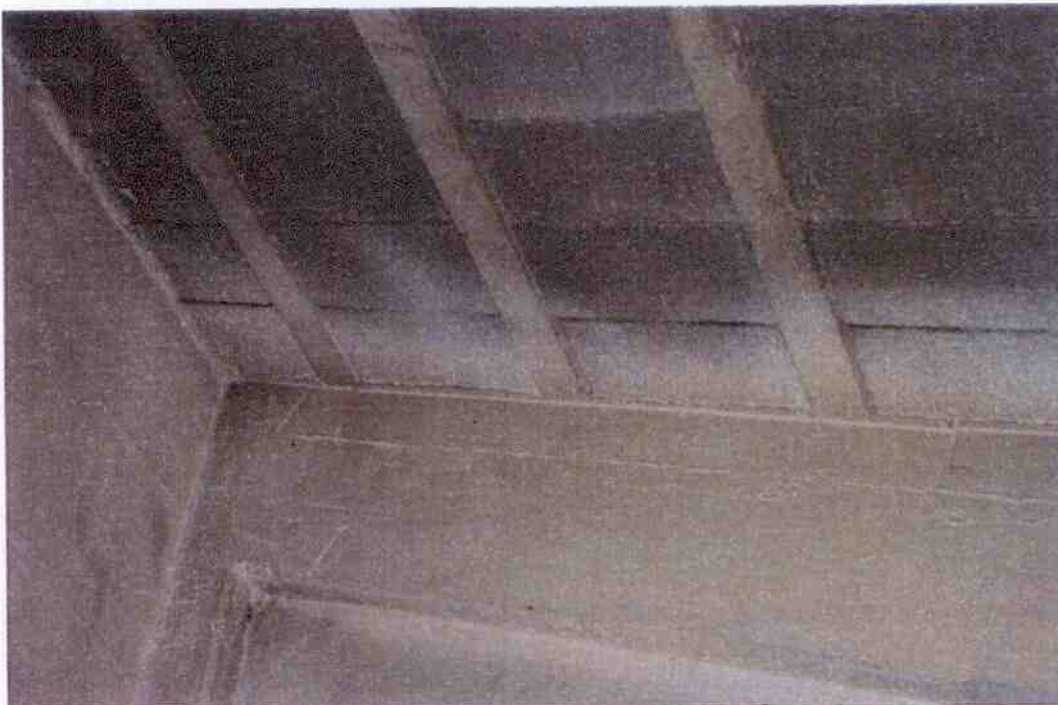
Bild 5:

Haustechnikzentrale im Galerie-Geschoß, wie vor.

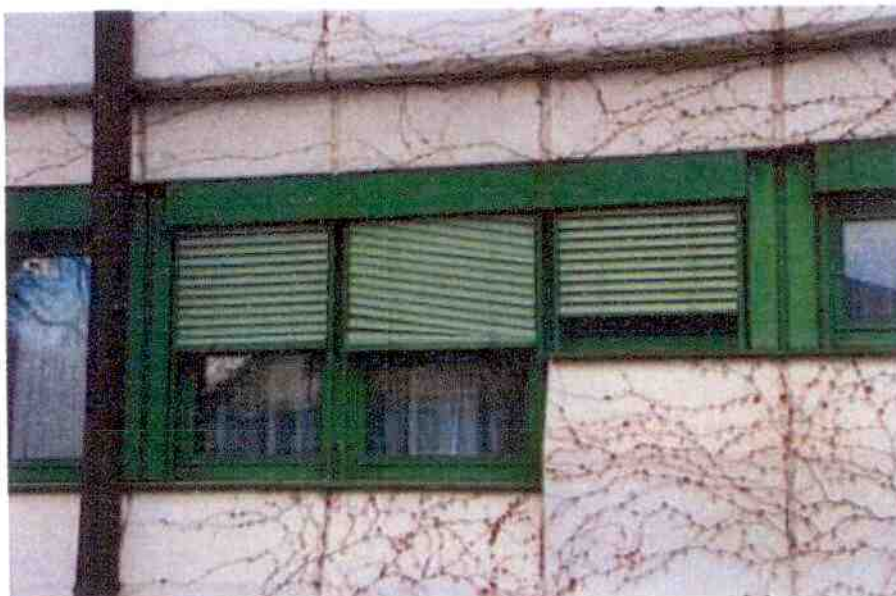
Bild 6:

Die vorgehängten Stahlbeton-Fassadenfertigteile weisen allesamt zumindest Haarrisse auf. Teilweise sind die Schadstellen bereits massiv, mit Betonabplatzungen und freiliegender Stahl-Bewehrung. Hierbei ist bereits Gefahr im Verzug!

Typische Fassaden-Situation. Die vertikalen Element-Fugen sind elastisch verfugt. Das Fugenfüllmaterial ist bereits versprödet und hat die Flankenhaftung verloren. Dadurch kann Niederschlagsfeuchtigkeit mehr oder weniger ungehindert in die zu schützenden Hohlräume gelangen.

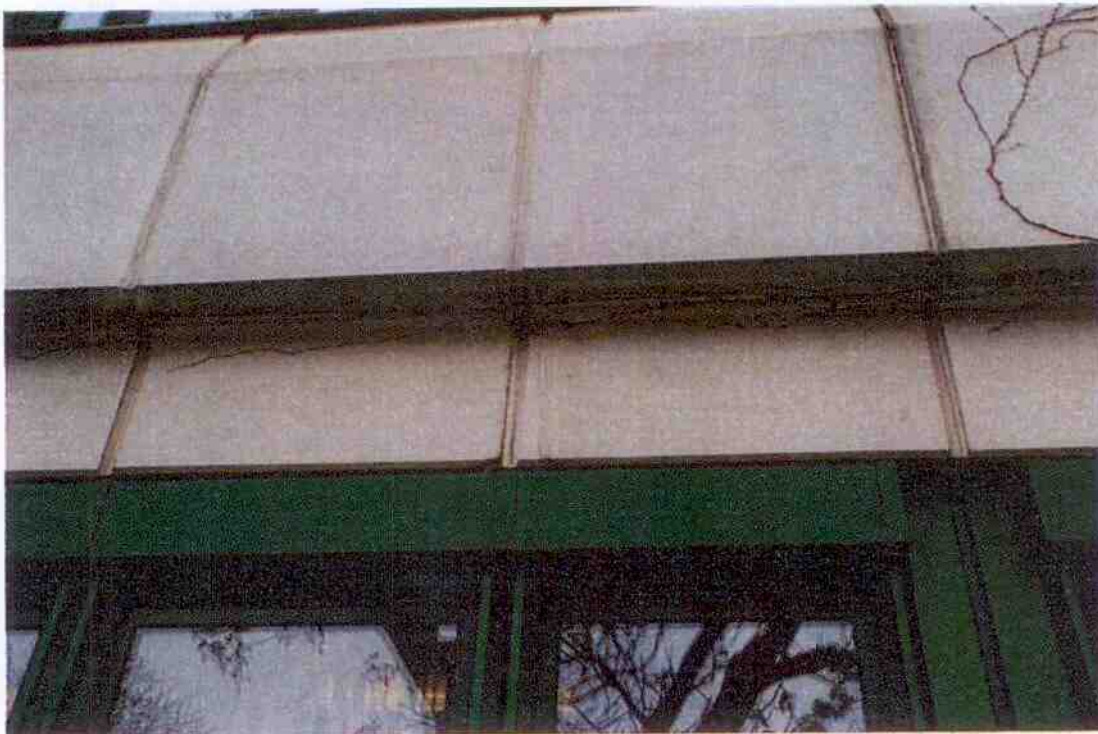
Bild 7:  
Fassaden-Situation, wie vor. Mühelos lässt sich optisch nachvollziehen, dass die elastisch verschlossenen vertikalen Element-Fugen nicht mehr ausreichend wirksam sind. Die eingedrungene Niederschlagsfeuchtigkeit ist unterseitig wieder ausgetreten (Aussinterung) und hat diverse Beschädigungen verursacht.

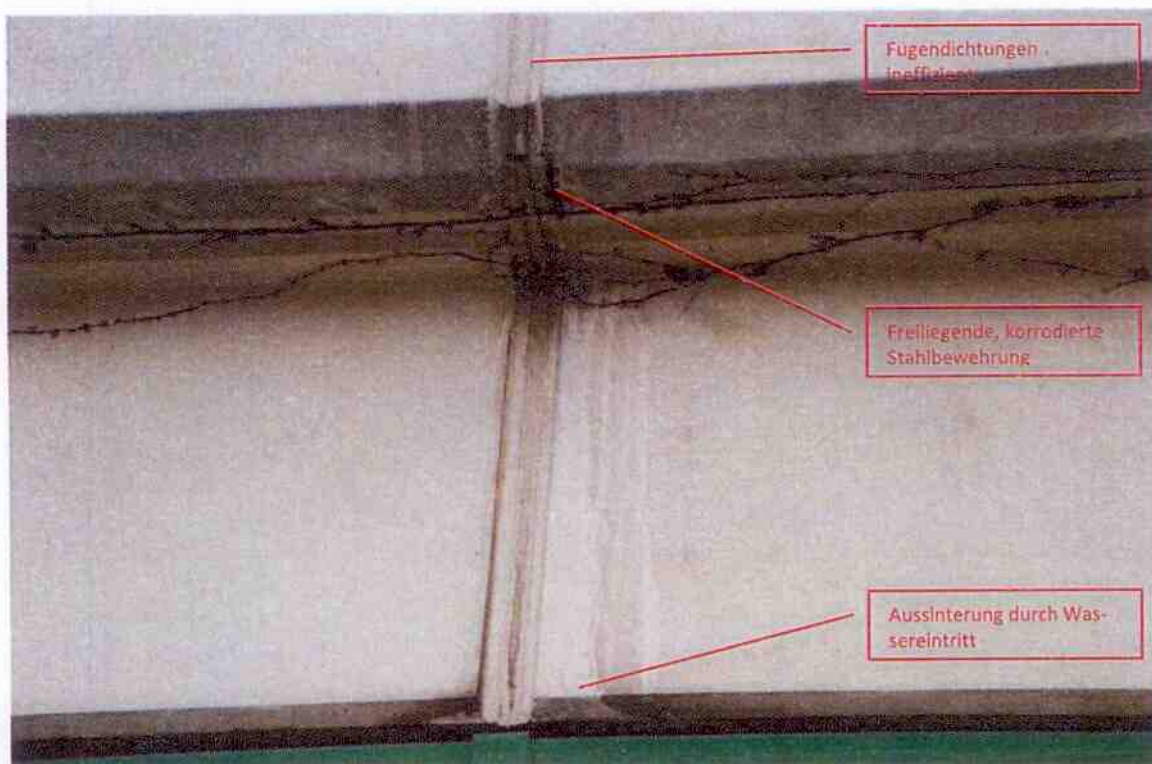
Bild 8:  
Fassaden-Situation, wie vor. Schäden im Detail

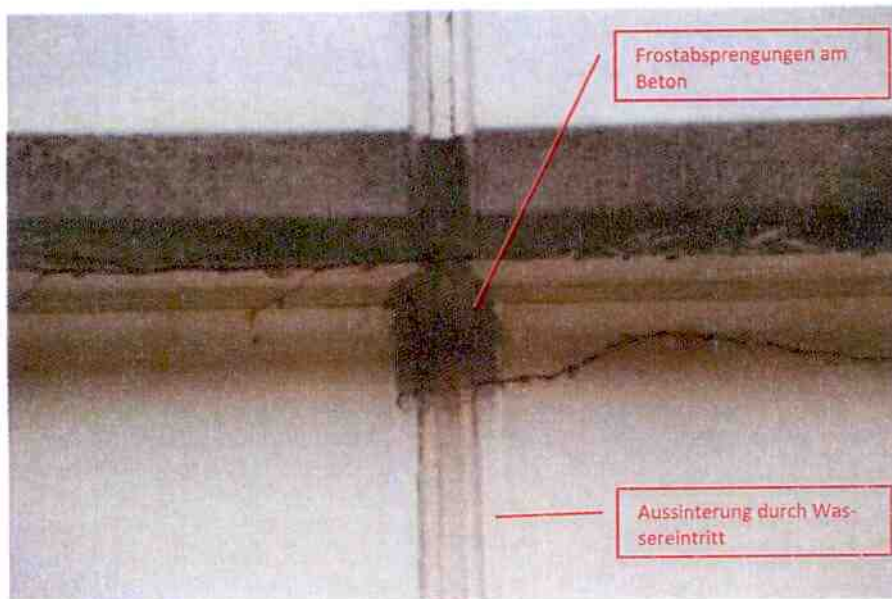
Bild 9:  
Fassaden-Situation, wie vor. Schäden im Detail

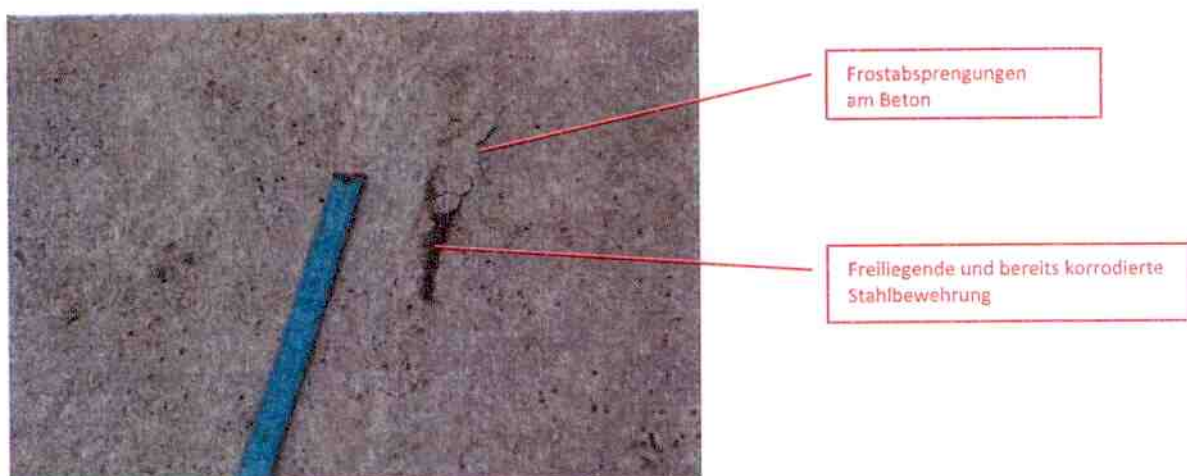
Bild 10:  
Außen-Oberfläche eines typischen Fassaden-Fertigteils mit deutlichen Schäden. Betondeckung ist örtlich nicht mehr vorhanden. Stahlbewehrung liegt korrodiert sichtbar offen. Die Zunahme des Schädigungsgrades ist zu erwarten.

Die Fassadenbekleidungen aus vorgehängten Beton-Fertigteilen sind nicht mehr funktionstüchtig. Die vorgesehene Funktion des Witterungsschutzes ist nicht mehr gegeben. Durch die Fülle von Haarrissen kann Wasser in den Beton eindringen. Bei Wechselwirkungen durch Tauen und Frieren wird die Betondeckung der Stahlbewehrung z.T. abgesprengt und in weiterer Folge die Bewehrung freigelegt. Zwangsläufig folgende Stahl-Korrosionen beschleunigen den Schädigungsprozess.
